# TILSTANDSRAPPORT

Fælleden 11, Sundby - 7950 Erslev

**LØBENUMMER:** H-23-04196-0336

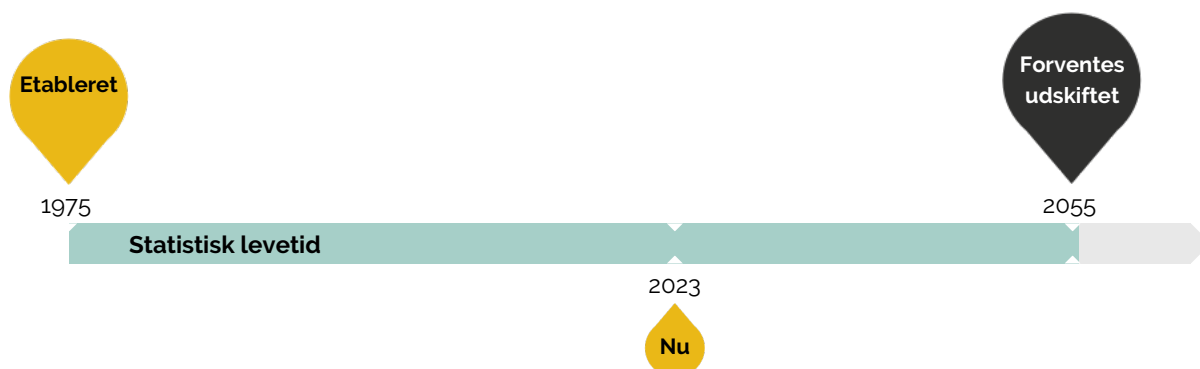
### Tagbelægning - Eternitbølgeplader med asbest

Tagbelægninger med mos og alger er ikke unormale. Bølgeeternitplader tager normalt ikke skade af dette, men ved store mængder af mos er der risiko for, at tagvandet ikke kan løbe hurtigt nok af, hvorved der via samlinger kan trække vand ind i tagkonstruktionen. Ved en eventuel afrensning af mos, skal det sikres, at taget kan holde til det. En malerbehandling af eternit forlænger normalt ikke tagbelægningens levetid, men kan ændre på tagets ventilation, så det bliver for tæt.
