Huseftersyn

Tilstandsrapport for ejendommen

Adresse
Brogårdsvej 31

Postnr. **By**
7900 *Nykøbing M*

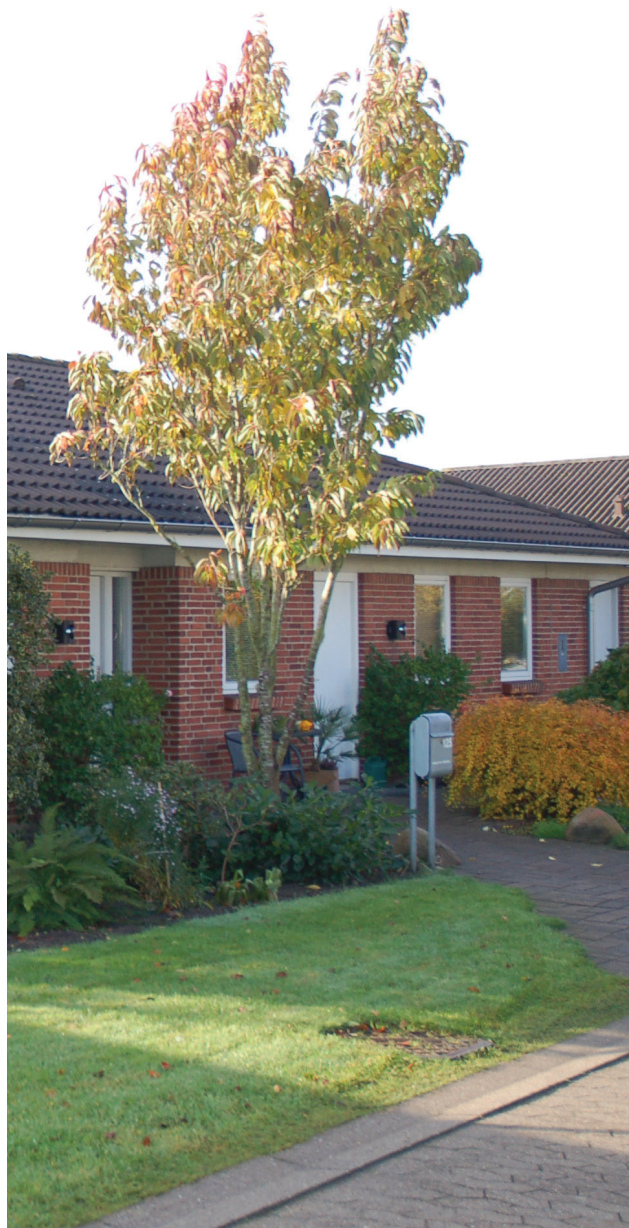
Huset er opført på fundament af beton eller bloksten til frostfri dybde. På en støbt betonplade ligger et trægulv på strøer (lægter under gulvet, som gulvbrædder er sømmet fast på). Der kan være udlagt 10-50 mm mineraluld mellem strøer, eller fliser kan være udlagt direkte på betonpladen. Betonen er støbt på et isoleringslag.

Huset er oprindeligt opført med indlagt vand, el og centralvarme med eget fyr. Varmeinstallationerne kan være udskiftede med nye og mere moderne systemer.

Typisk er der badeværelser med gulvvarme, som er tilsluttet radiatoranlægget.

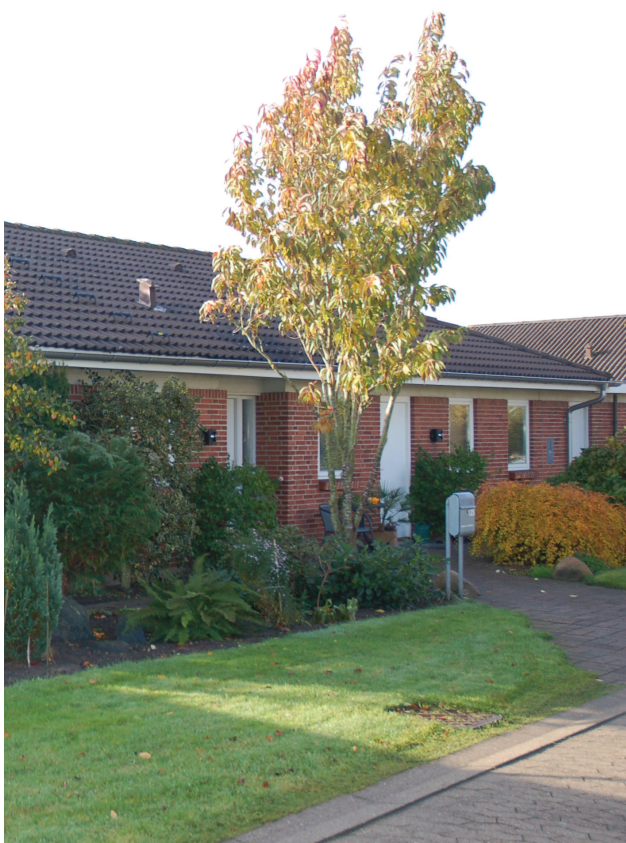
*) Mindre omfang af mørkfarvning må forventes på overflader, som er særligt udsatte for fugt, eller som har ringe isolering. Mørkfarvning skyldes ofte støvfigurer (ansamling af støv), men kan undertiden være skimmelvækst. Sådanne overflader bør være tilgængelige og jævnligt kunne rengøres.
