# TILSTANDSRAPPORT

Solsortevej 11 - 7900 Nykøbing M

**LØBENUMMER:** H-24-04007-0011

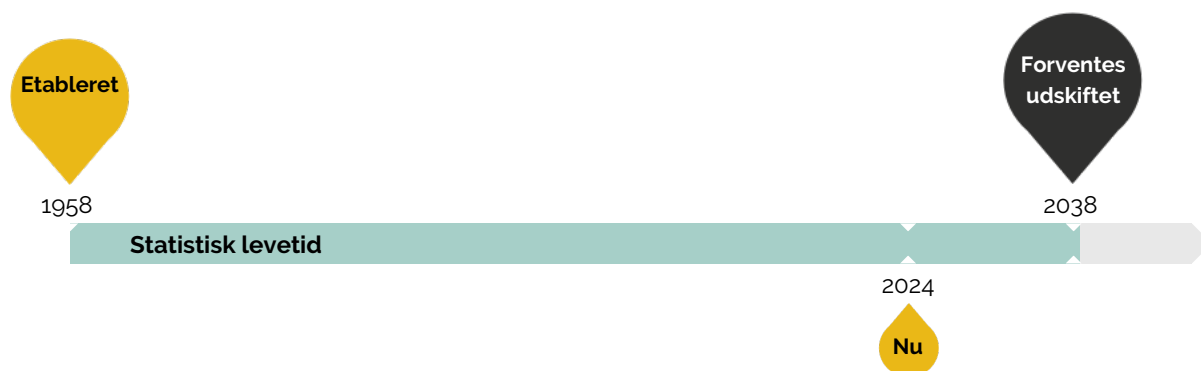
# BYGNINGER I TILSTANDSRAPPORTEN

Litra	Anvendelse	Opført	Bebygget areal m2		Etager udover kælder	Udnyttet tagetage m2	Brutto etageareal m2	
			Total	Kælder			Bolig	Erhverv
A	Beboelse	1958	122	-	1	-	122	-
B	Garage	1958	28	-	1	-	-	-
C	Brændeskur	-	9	-	1	-	-	-
D	Carport	2005	17	-	1	-	-	-
E	Udhus	2005	18	-	1	-	-	-
F	Udestue	-	17	-	1	-	-	-
