ENERGIMÆRKNINGSRAPPORT

ENERGIMÆRKE OG FORSLAG TIL ENERGIFORBEDRINGER

Lervej 4
7960 Karby

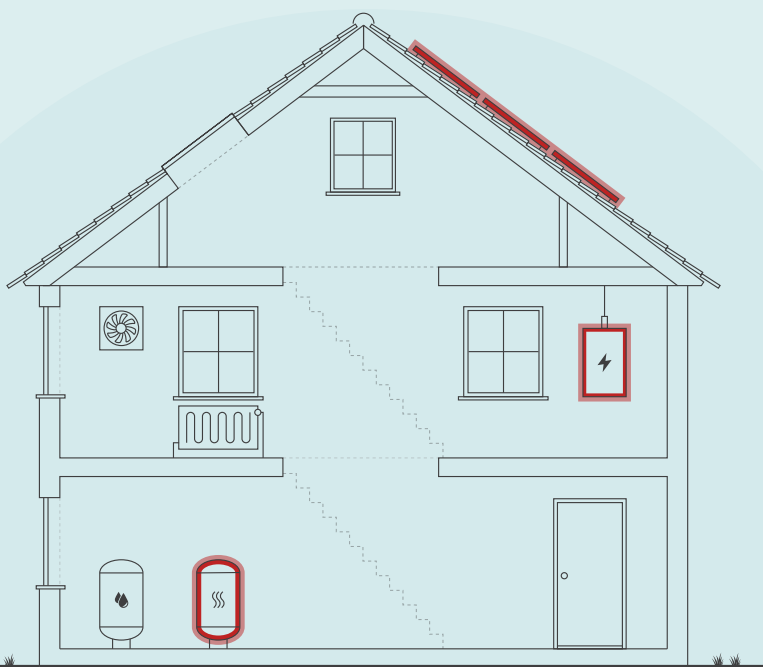
Skitsen illustrerer en generisk bygning, baseret på bygningens karaktertræk. Ikonforklaring kan ses under afsnittet IKONFORKLARING.
