ENERGIMÆRKNINGSRAPPORT

Plantagen 19
7900 Nykøbing M

Energimærkningsnummer
311598615

Udarbejdet af
Norconsult A/S
CVR-nr.: 77355413

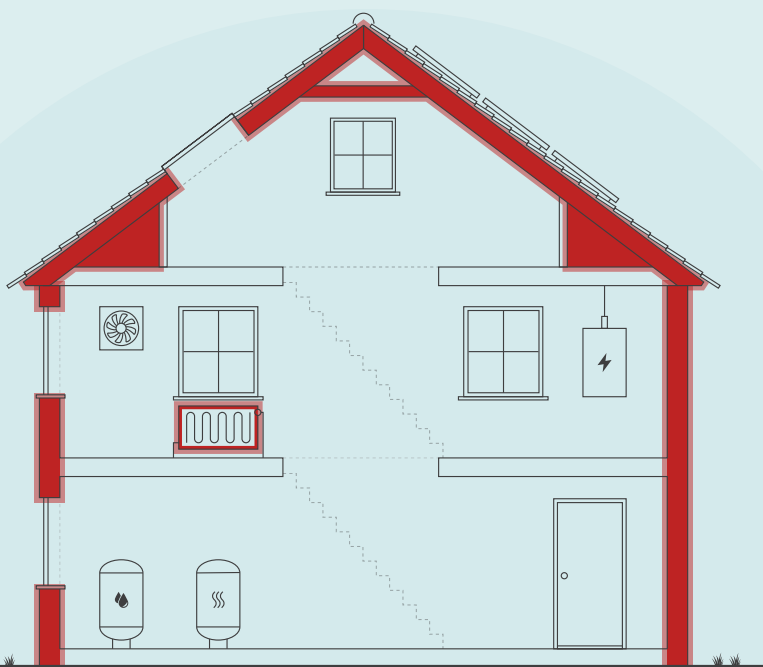
Skitsen illustrerer en generisk bygning, baseret på bygningens karaktertræk. Ikonforklaring kan ses under afsnittet IKONFORKLARING.
